Syndicat du bassin *Viazur*

La continuité écologique

Obstacles et solutions

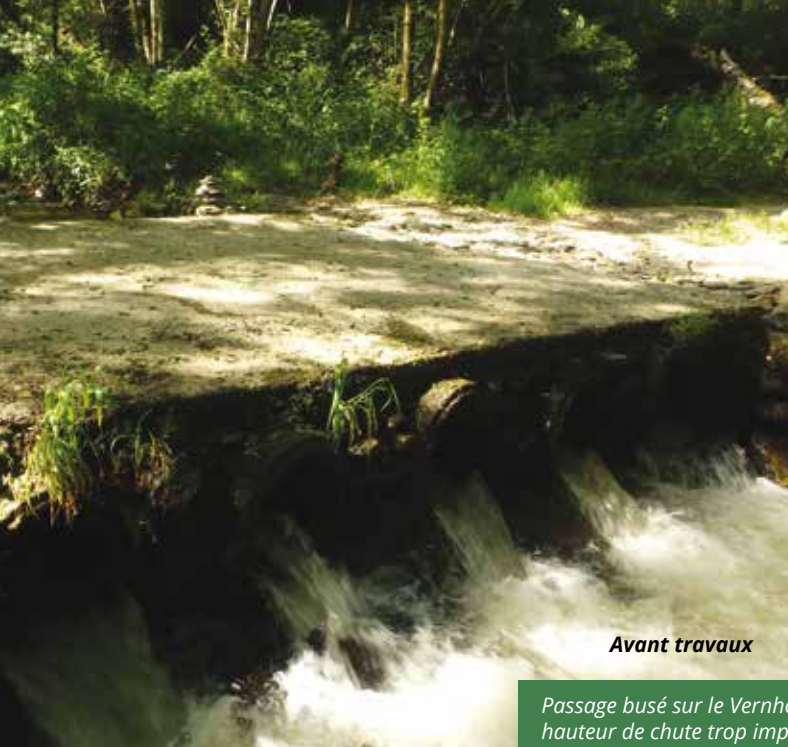
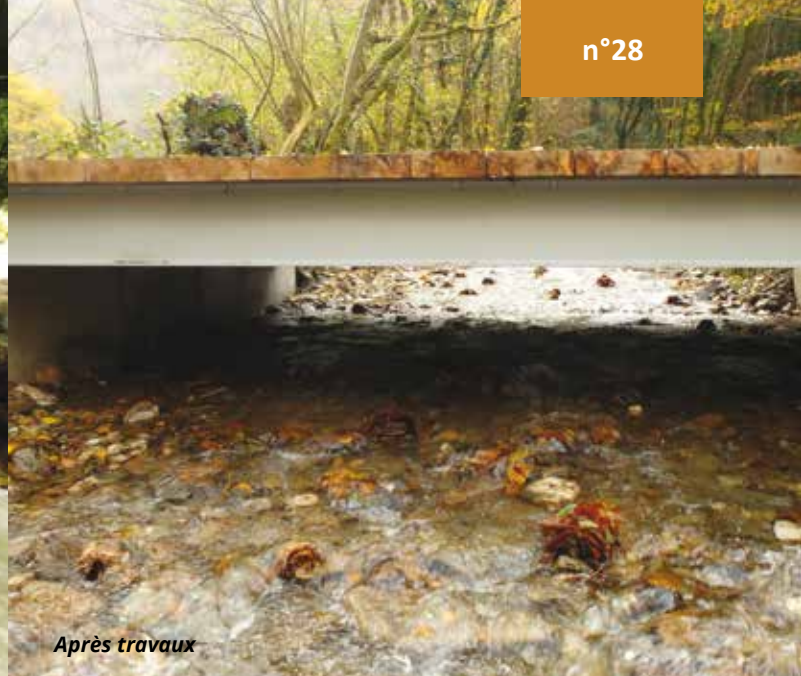
Avant travaux

Après travaux

Passage busé sur le Vernhou, avant et après travaux. Un sous-dimensionnement des buses et une hauteur de chute trop importante rendaient cet ouvrage infranchissable (lire article page 4).

Les photos ci-avant (p.1 et 2) sont celles d'un passage busé sur la Vernhou et du barrage de Thuriès. Pour le barrage, l'impossibilité de franchissement paraît évidente. Elle l'est moins pour le passage busé. Pourtant, des buses trop étroites et un positionnement trop élevé rendent cet ouvrage lui aussi infranchissable. Il ne l'est plus. En effet, des travaux ont été effectués en 2018 (voir photo p.1). Ils ont consisté à installer une passerelle à la place des buses, permettant ainsi la libre circulation des poissons, mais aussi de résoudre la problématique d'entretien pour la commune (la Salvetat-Peyralès) car le colmatage des buses, fréquent en période de hautes eaux, entraînait régulièrement des débordements. Autres exemples de travaux : la suppression du seuil de la Valette, situé sur les communes de Tayrac et Cabanès (photos p.3). D'une longueur de 36 mètres pour une hauteur de chute en périodes de basses eaux de 2,06 mètres, il avait une emprise sur 360 mètres en amont. Première étape en octobre 2017 : création d'une échancrure de 2 mètres de large qui a permis de mettre hors d'eau une majeure partie de la retenue et la circulation au cours de l'hiver suivant d'une partie des sédiments accumulés. Deuxième étape en juillet 2018, avec la démolition totale de ce seuil.

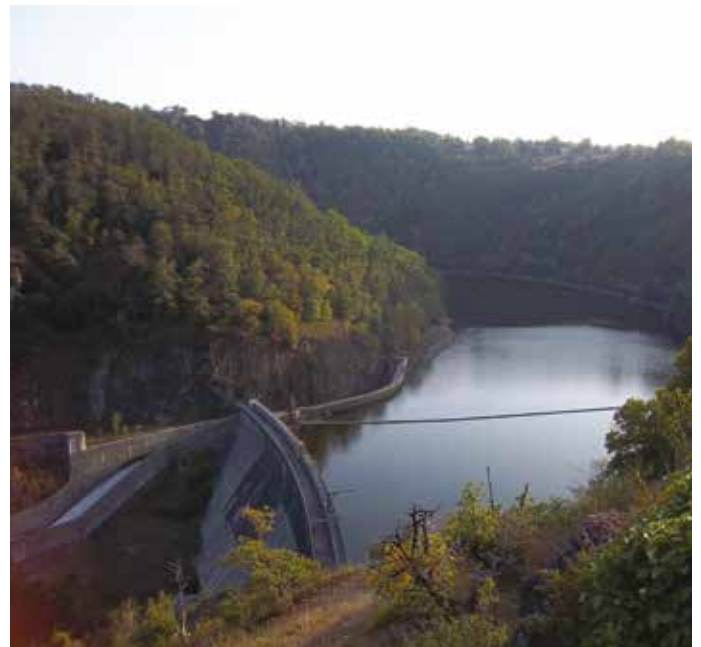
Les barrages (ici celui de Thuriès) sont à l'évidence des obstacles infranchissables pour les poissons.

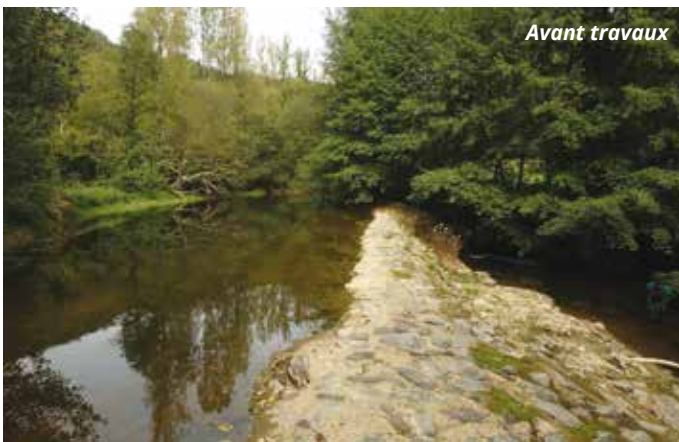
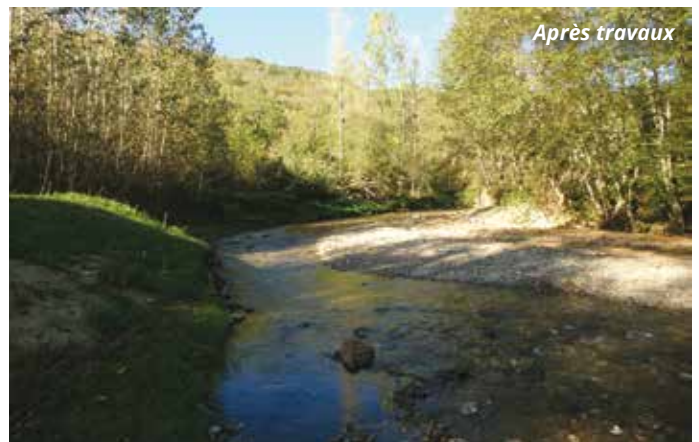
Avant travaux

Après travaux

Le seuil de la Valette a été effacé afin de restaurer intégralement la continuité piscicole et sédimentaire (lire article page 4).

Ces travaux ont été réalisés dans le cadre de l'appel à projet ouvert en 2016 par l'Agence de l'Eau Adour-Garonne qui a permis d'obtenir un financement à hauteur de 100 %. Toujours sur le Lézert, plus en aval, même démarche pour le seuil de Castelmary (communes de Tayrac et Castelmary) en octobre 2017.

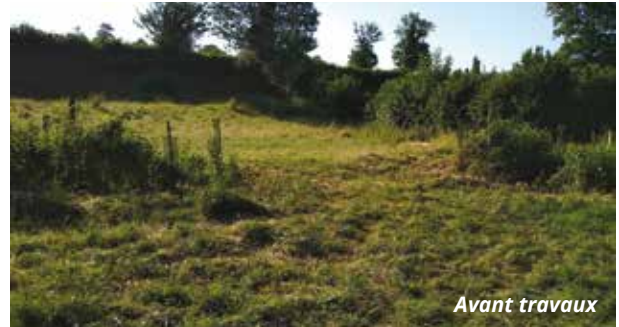
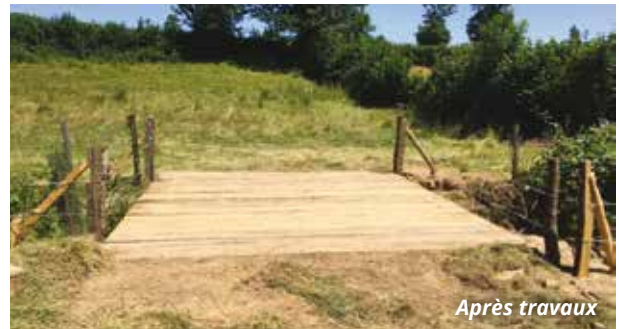
Avant travaux

Après travaux

Un passage busé situé sur le ruisseau de Cantaranne, remplacé par une passerelle en bois.

Autre situation : un passage busé situé sur le ruisseau de Cantaranne (affluent du Viaur, commune de Comps la Grandville) a été remplacé par une passerelle en bois au cours du mois de juillet 2018. Les travaux, réalisés par l'équipe du SMBV Viaur, permettent aux engins agricoles et au bétail de franchir le cours d'eau, ceci sans impact sur le lit mineur et sans constituer d'obstacle à la continuité écologique... **Une intervention relativement légère et efficace, et qui pourrait facilement être reproduite sur de nombreux cours d'eau. Si vous envisagez de tels travaux, n'hésitez pas à nous contacter.**
