PAT Cône Durenque : *Bilan de 8 années d'actions*

Historique de la démarche

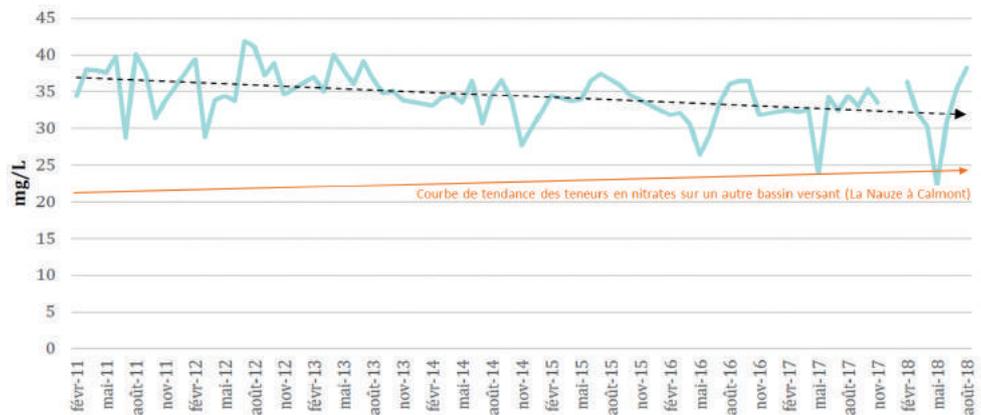
Figure 1 : Nitrates à la station du Cône à Prunet et courbe de tendance

- Amélioration des « matières azotées hors nitrates » et « matières organiques et oxydables »
- Stabilisation des taux de nitrates sur l'ensemble des stations et légère diminution sur le Cône à Prunet

Remarque : Pour comparaison deux stations de suivi qualité hors bassin versant Cône Durenque ont été analysées et les courbes de tendances dégagées. Nous pouvons constater que les courbes de tendances sont plutôt à la stagnation ou en très légère hausse contrairement à ce que nous pouvons observer sur le bassin Cône Durenque.

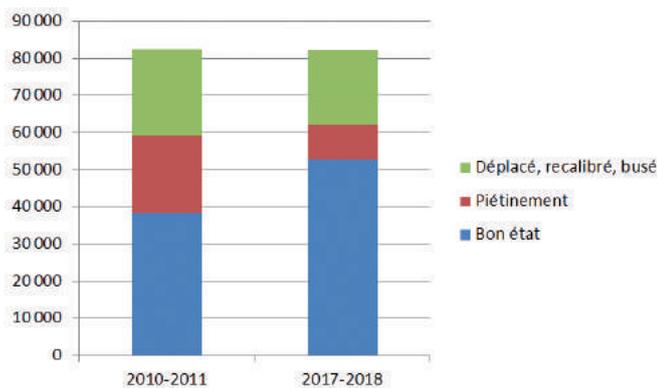
Figure 2 : Évolution de l'état hydromorphologique des cours d'eau du Cône

- Sur le Cône : diminution de 19 % des zones d'absence de ripisylve et 14 % des zones piétinées
- Sur la Durenque : diminution de 41 % des zones piétinées et 10 % des zones d'absence de végétation

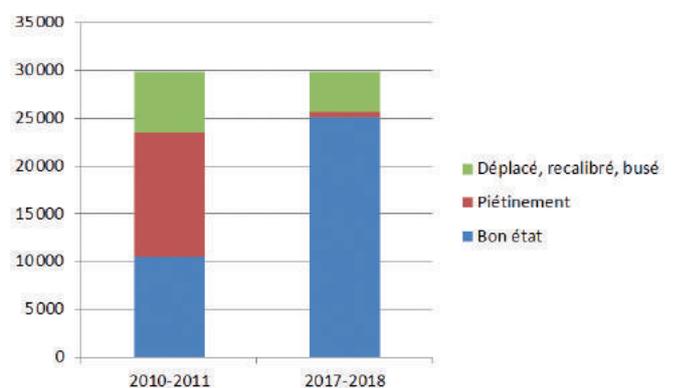
Figure 3 : Évolution de l'état hydromorphologique des cours d'eau de la Durenque
